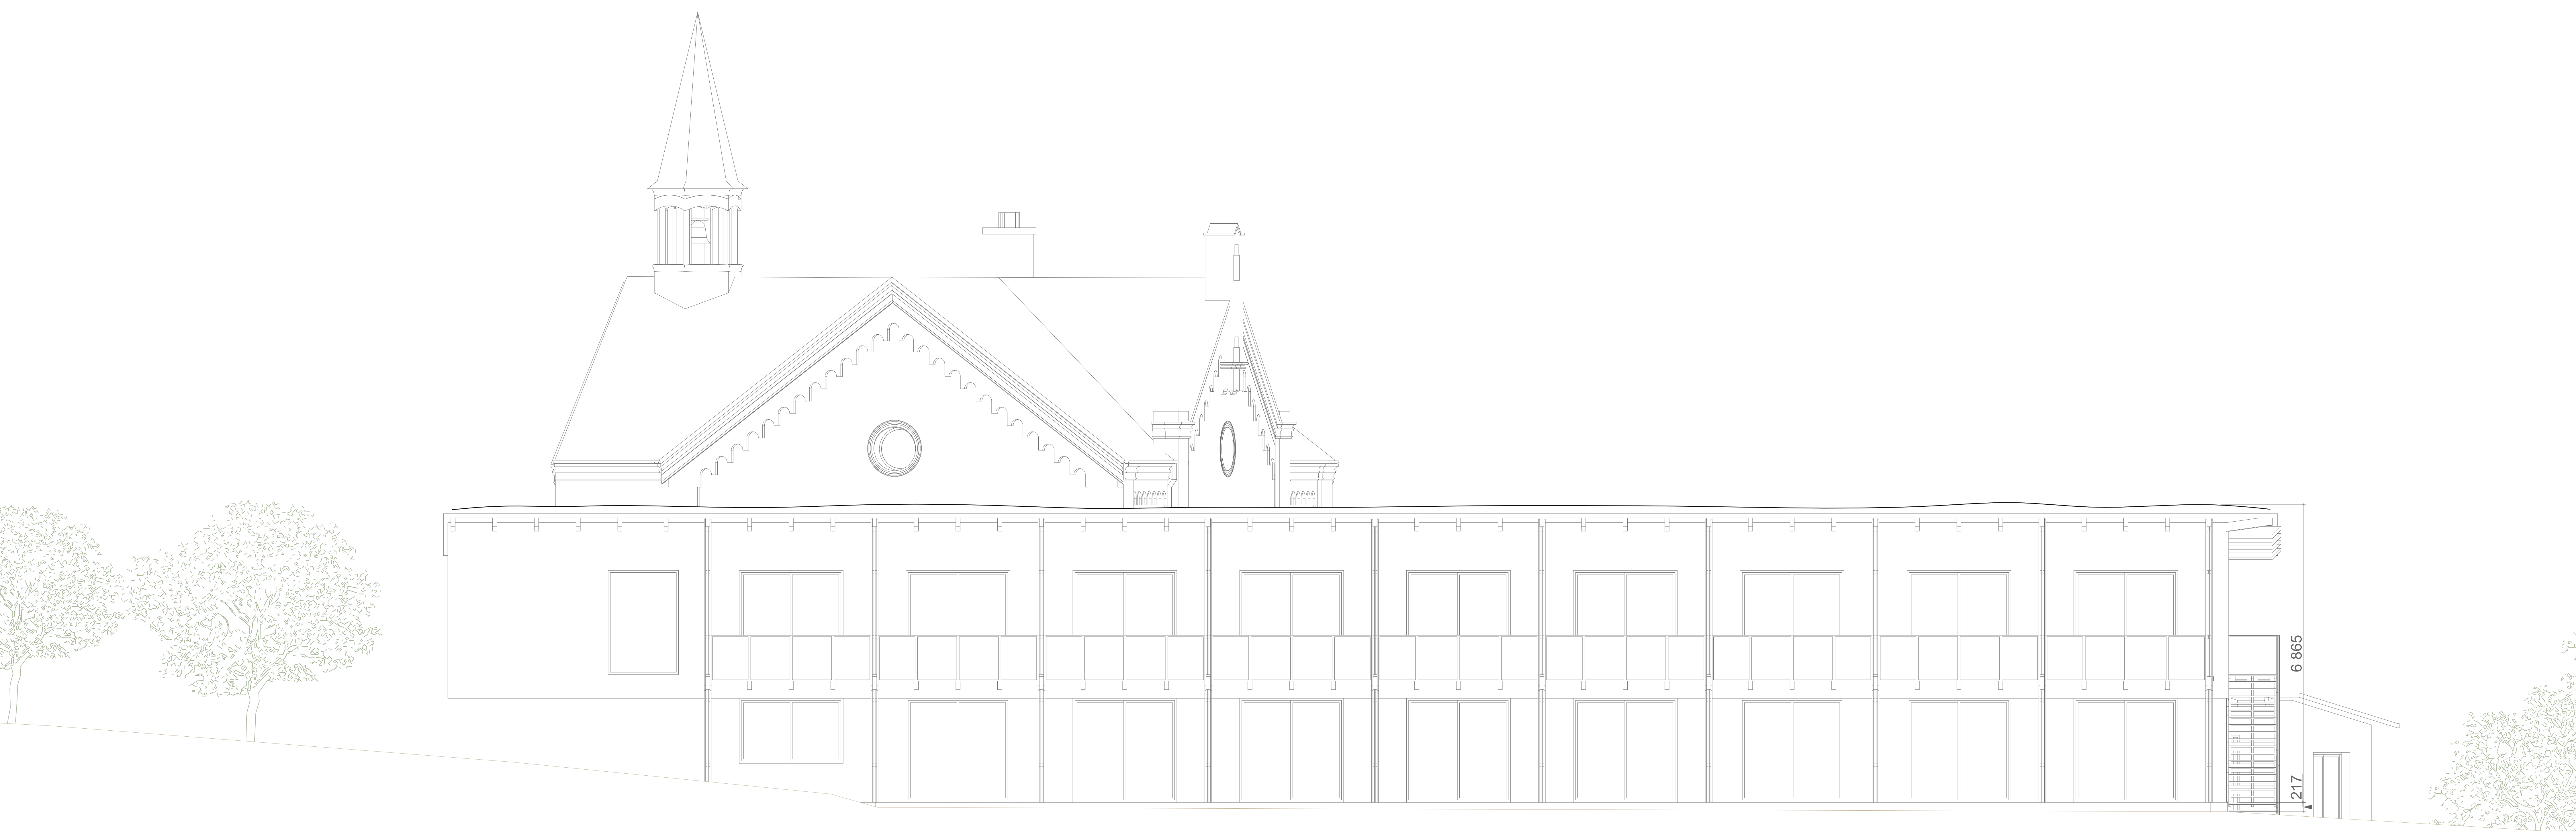
pohled severní

- S1 - obvodová stěna - původní zděné kosntrukce 505-655mm
- jemná hliněná omítka - 2-3mm
  - hrubá hliněná omítka s armováním - 22-23mm
  - stávající zdivo (sanované) - 450-600mm
  - 1. vrstva vápenné omítky - 15mm
  - 2. vrstva vápenné omítky - 15mm

- P1.1 - skladba podlahy na terénu - rekonstrukce - 685mm
- litá podlaha z leštěného betonu - 5mm
  - samonivelační stěrka - 5mm
  - betonová mazanina + podlahové vytápění - 70mm
  - separační folie
  - minerální vlna (čedičová) - 150mm
  - hydroizolace (asfaltové pásy) - 5mm
  - betonová podkladní deska - 150mm
  - pěnosklo - 200mm
  - podkladní štěrk - 100mm
- P3 - strop/podlaha mezi 1NP a 2NP - rekonstrukce - 320mm
- litá podlaha z leštěného betonu - 5mm
  - samonivelační stěrka - 5mm
  - betonová mazanina 70mm
  - separační folie
  - minerální vlna (čedičová) - 40mm
  - železobetonová stropní deska (vylitá do kapes původních trámů)  
+ kapilární rohož - 200mm

- STŘ 1 - zastřešení stávajícího objektu
- břidlicová střešní krytina - 20mm
  - záklop pro kotvení střešní krytiny - OSB desky - 20mm
  - latě (40x60mm) - 40mm
  - hydroizolace - asfaltové pásy - 3mm
  - minerální vlna - 300mm
  - hydroizolace - asfaltové pásy - 3mm
  - pohledový záklop - biodeska - 20mm
  - replika původního krovu - stolice stojatá
